**OBRA: CONSTRUÇÃO DA FÁBRICA DE  
BENEFICIAMENTO DE POLPA DE FRUTAS  
NO MUNICÍPIO DE BONFIM**

**CONTRATO: 094/2023**

**MEDIÇÃO: 02**

**RELATÓRIO FOTOGRÁFICO**

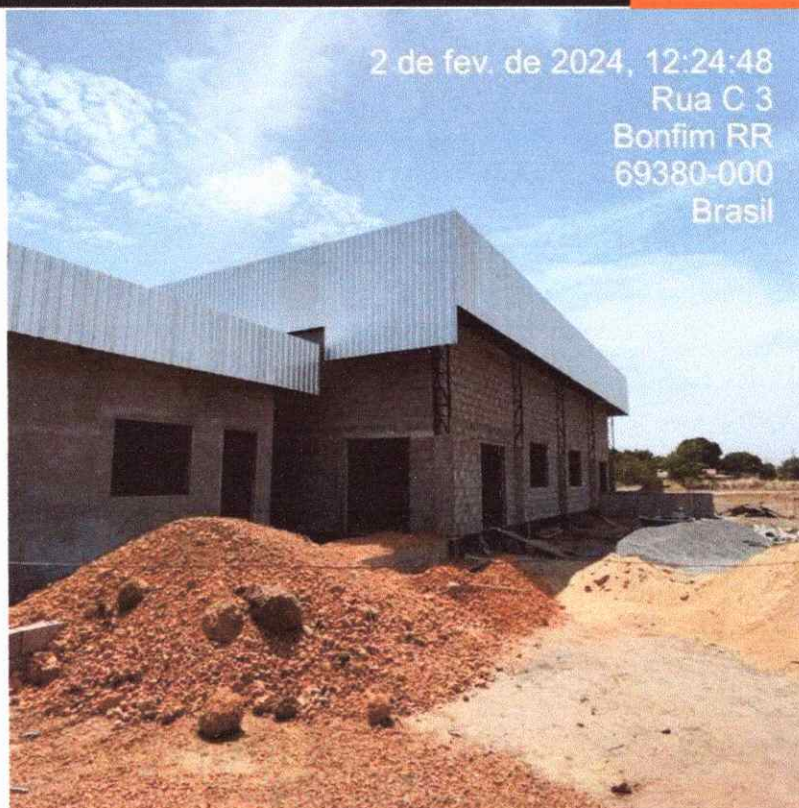
Figura 1: alvenaria em bloco de concreto

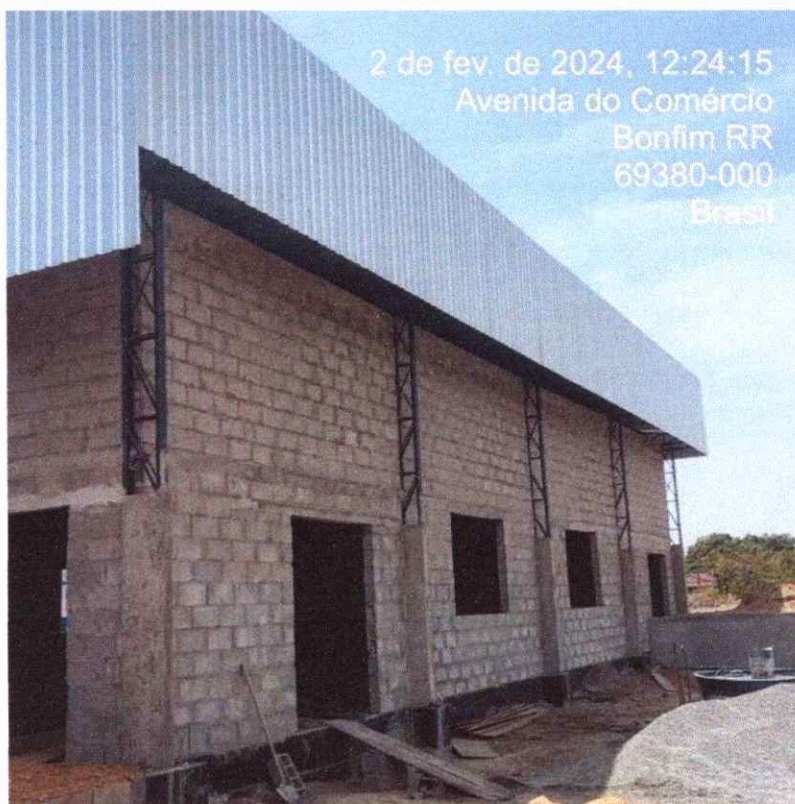
Figura 2: fechamento lateral com telha metálica

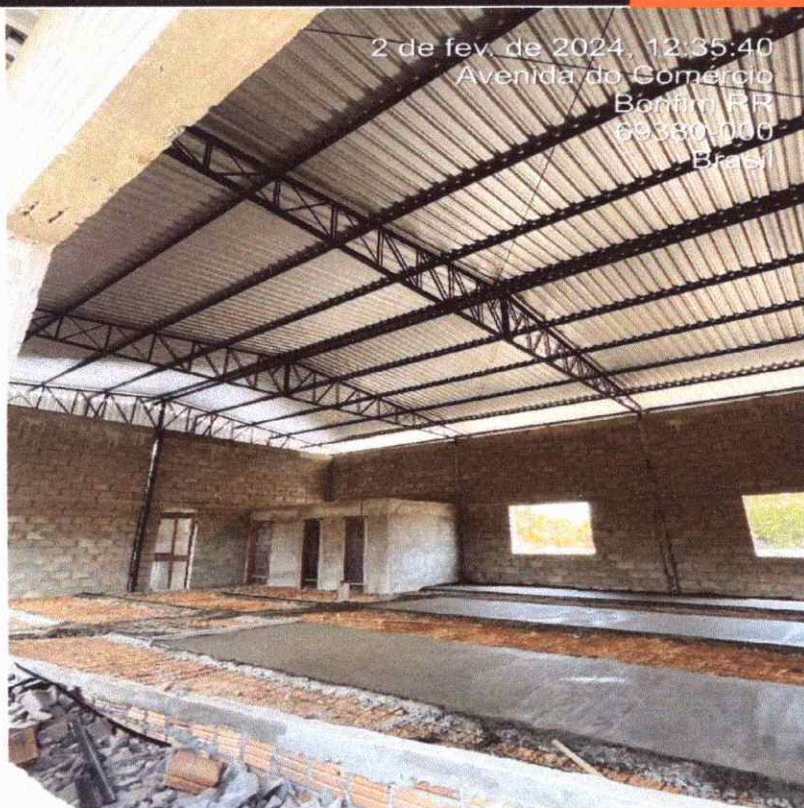
Figura 3: estrutura metálica do galpão

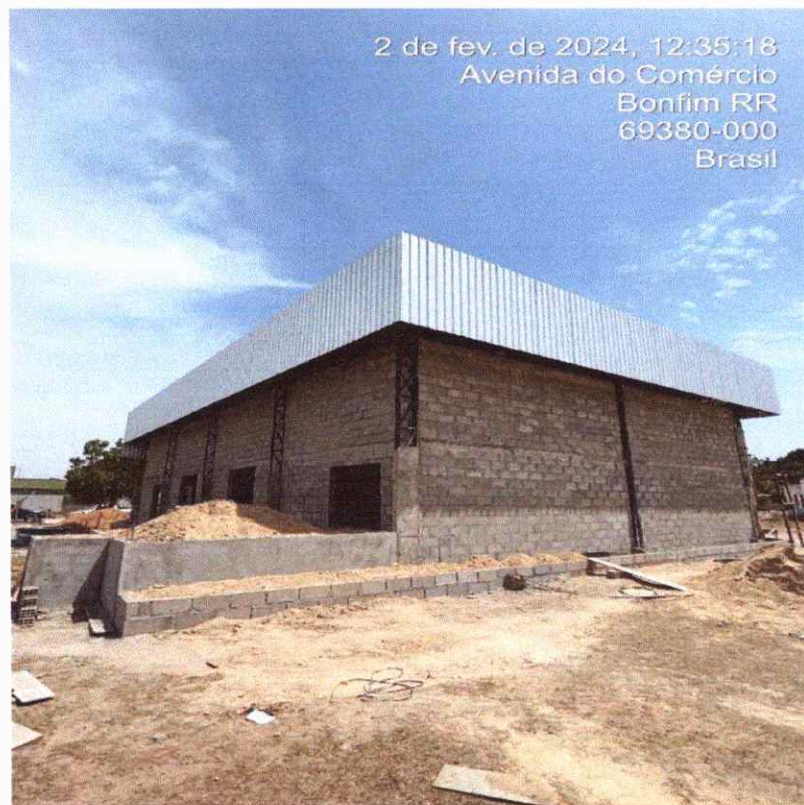
Figura 4: fechamento lateral com telha metálica

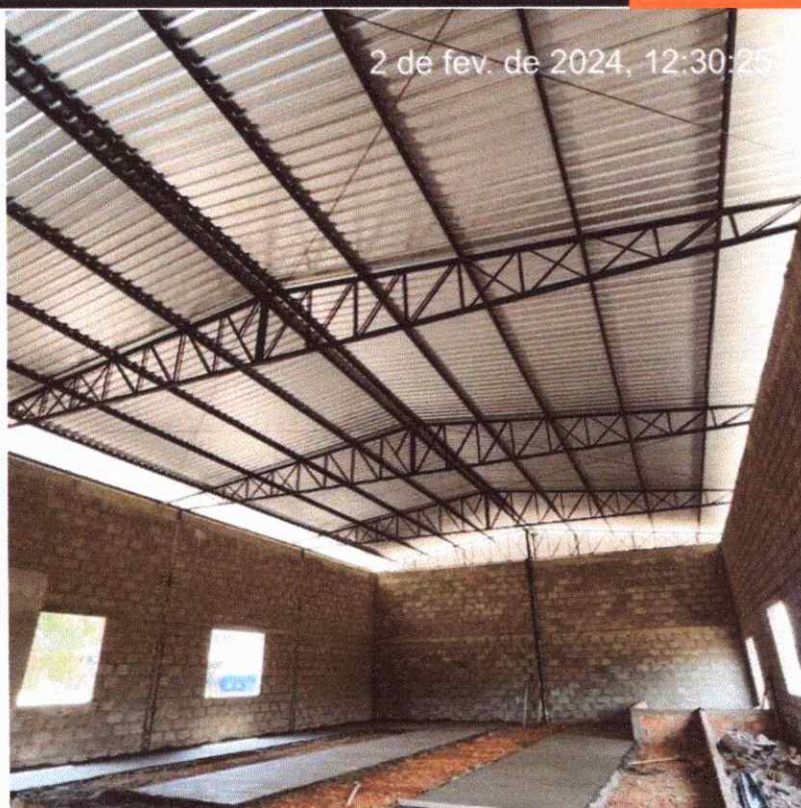
Figura 5: tesouras metálicas do galpão

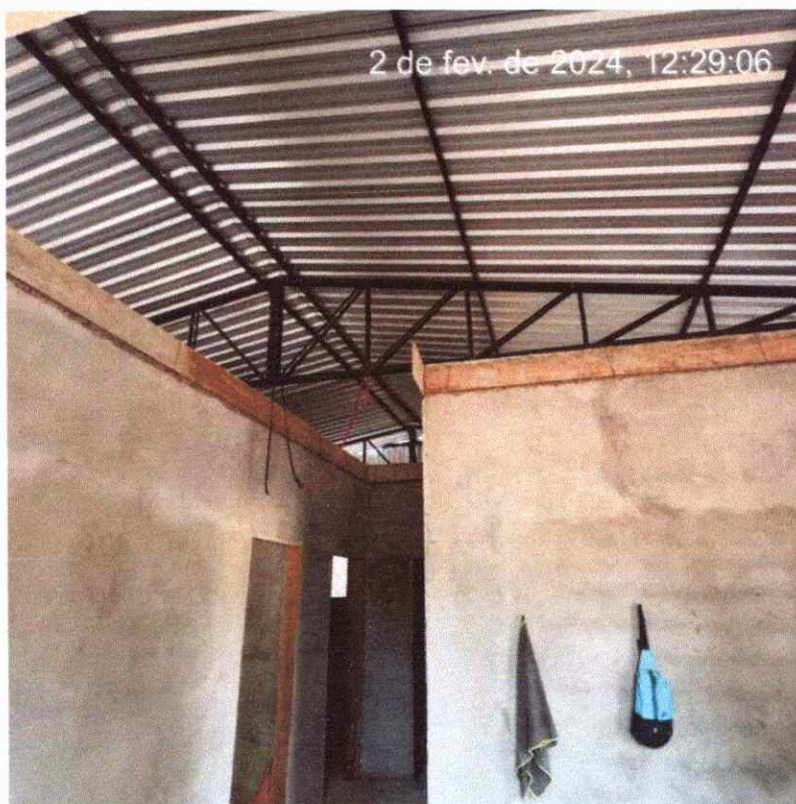
Figura 6: estrutura metálica da parte administrativa

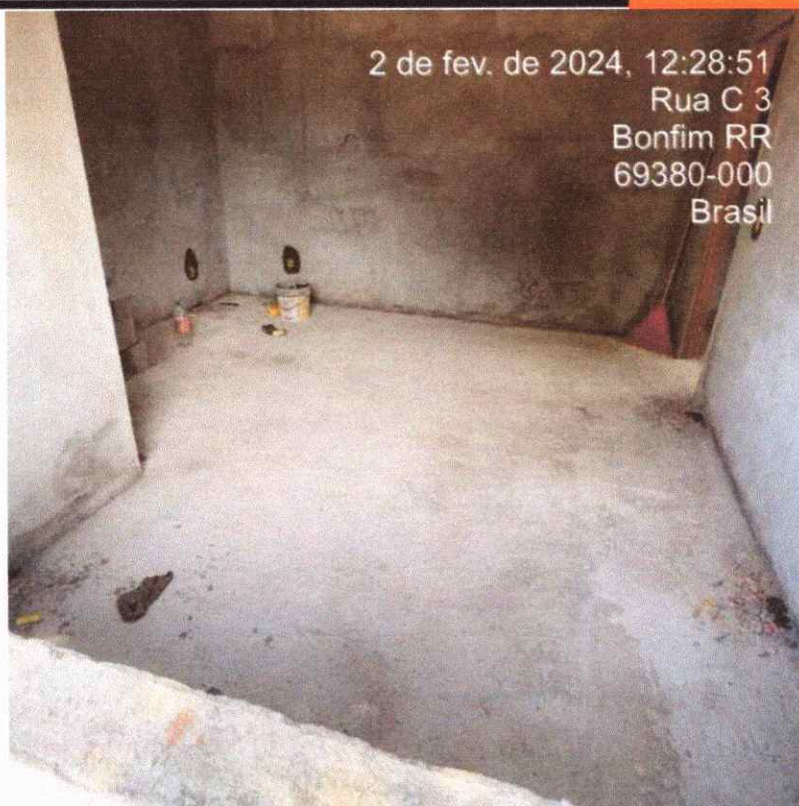
Figura 7: contrapiso da parte administrativa

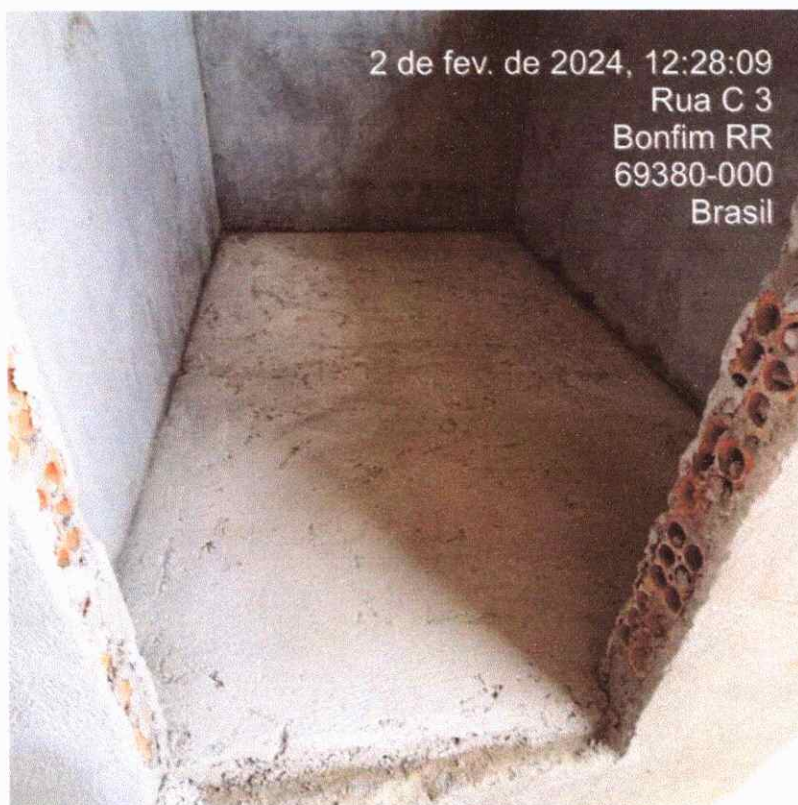
Figura 8: contrapiso da parte administrativa

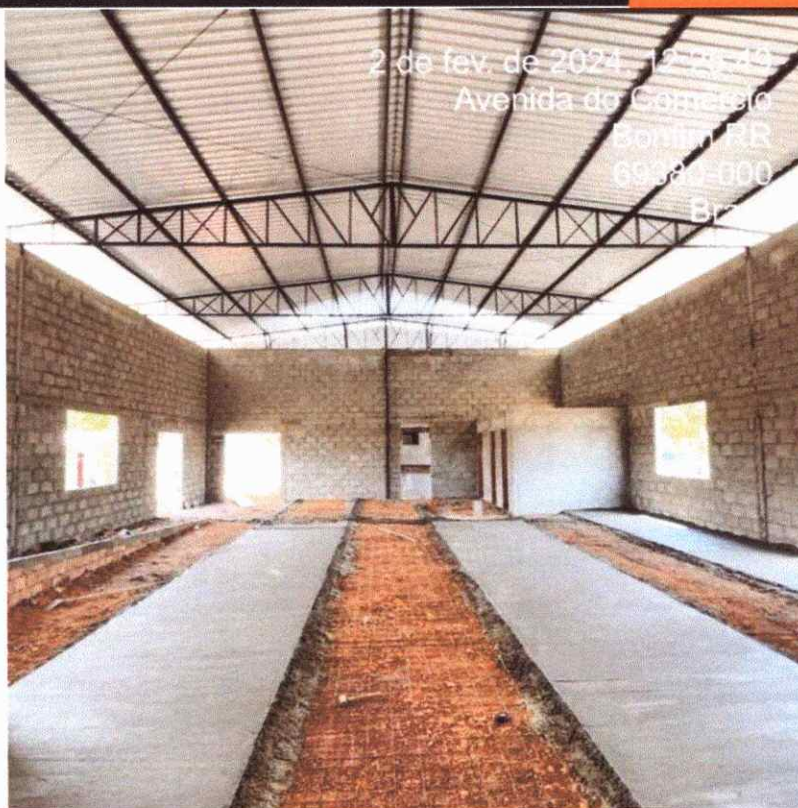
Figura 9: piso em concreto armado do galpão

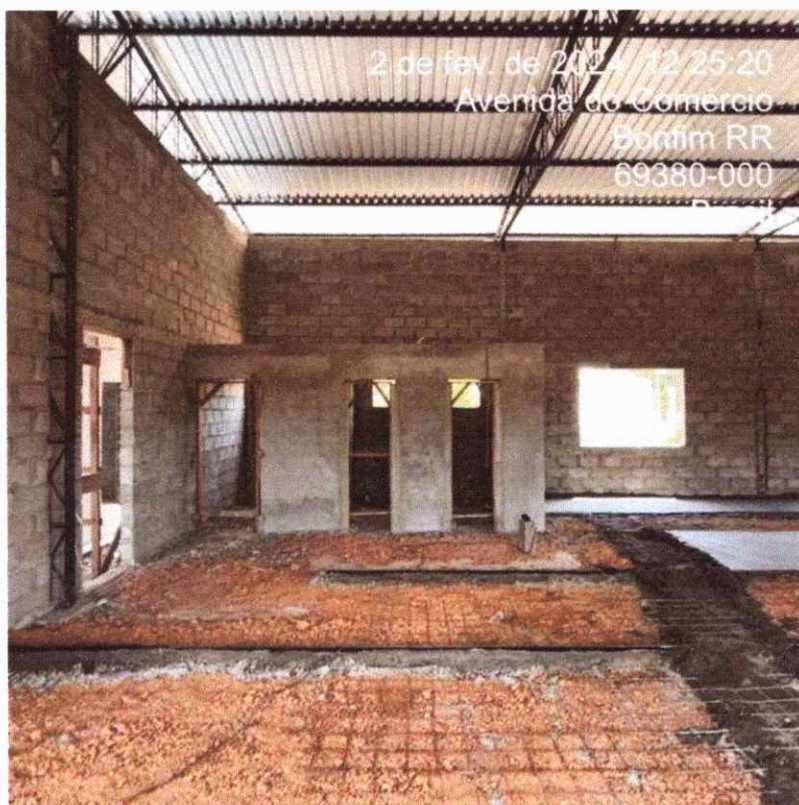
Figura 10: piso em concreto armado do galpão

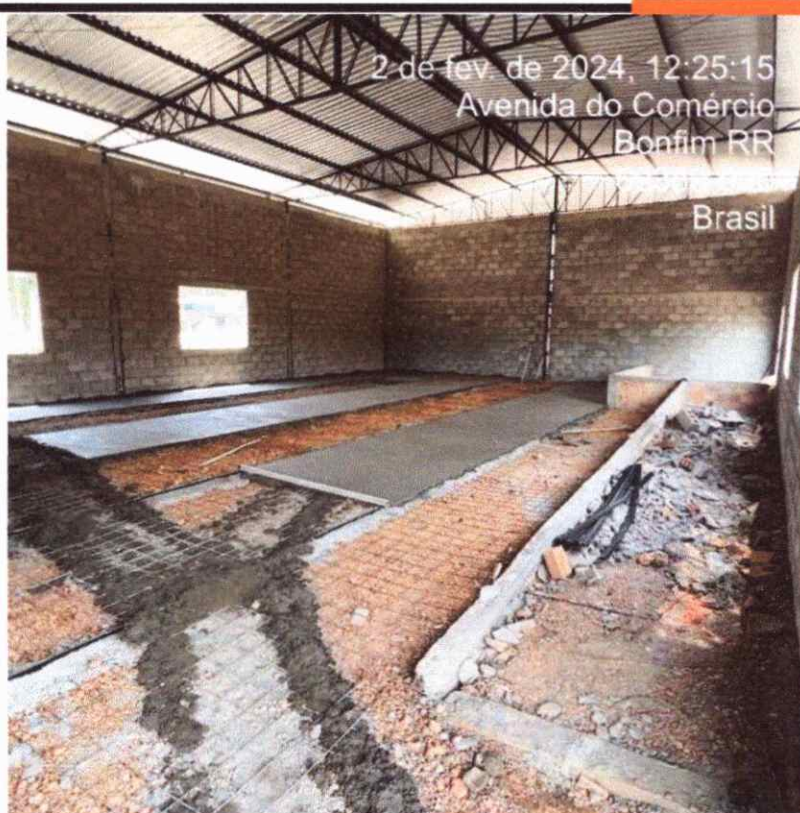
Figura 11: piso em concreto armado do galpão

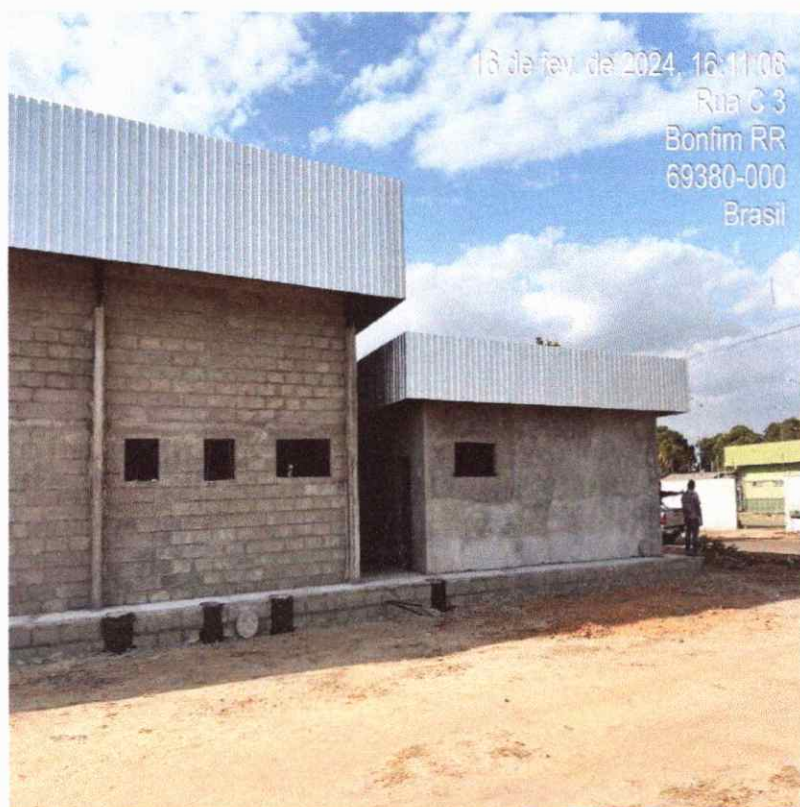
Figura 12: alvenaria de vedação em bloco de concreto

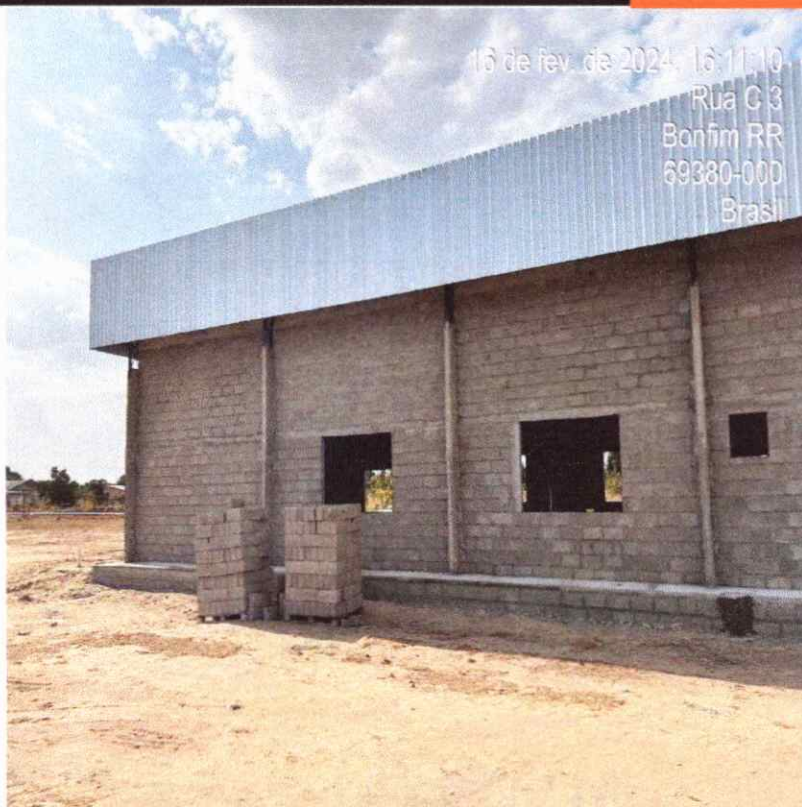
Figura 13: alvenaria de vedação em bloco de concreto

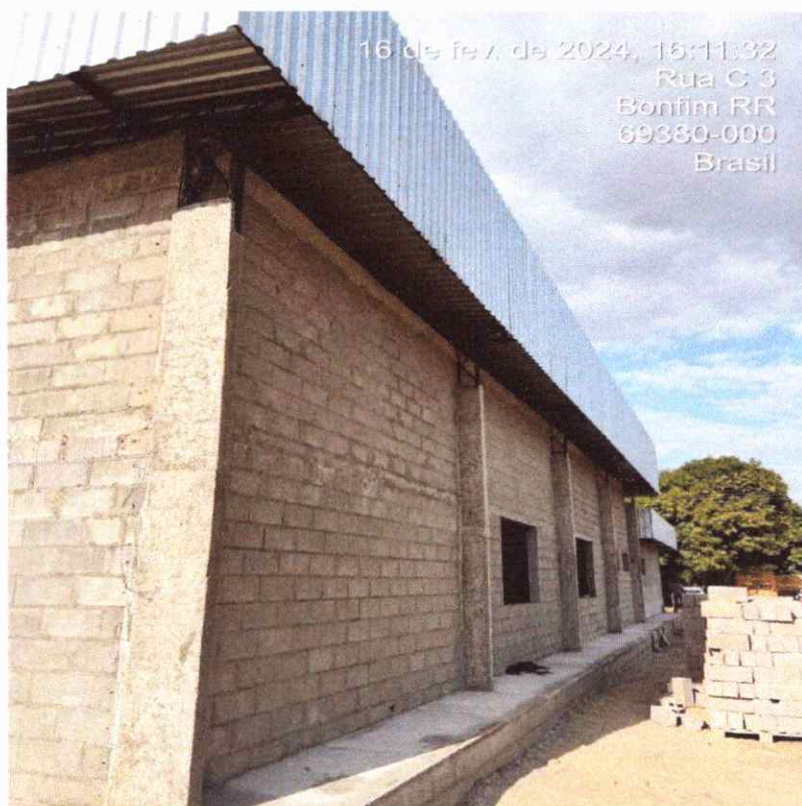
Figura 14: alvenaria de vedação em bloco de concreto

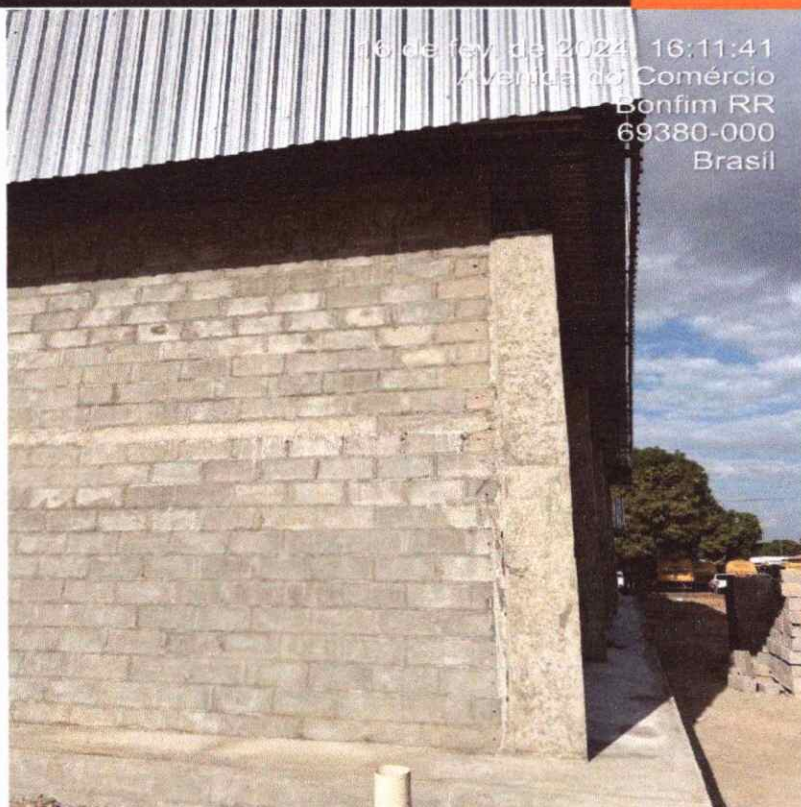
Figura 15: alvenaria de vedação em bloco de concreto

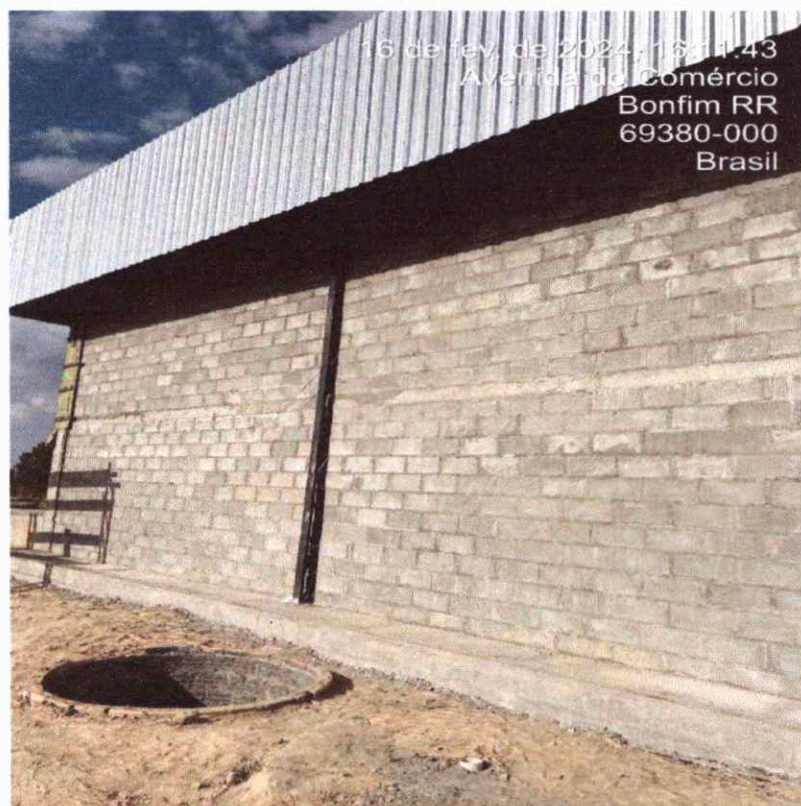
Figura 16: alvenaria de vedação em bloco de concreto

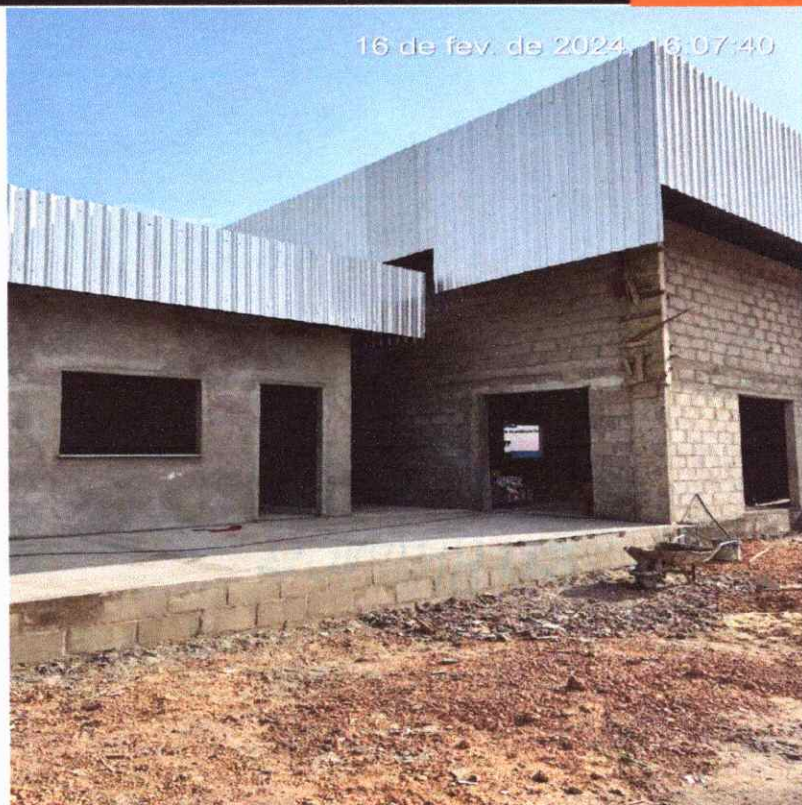
Figura 17: estrutura metálica do galpão e da parte administrativa

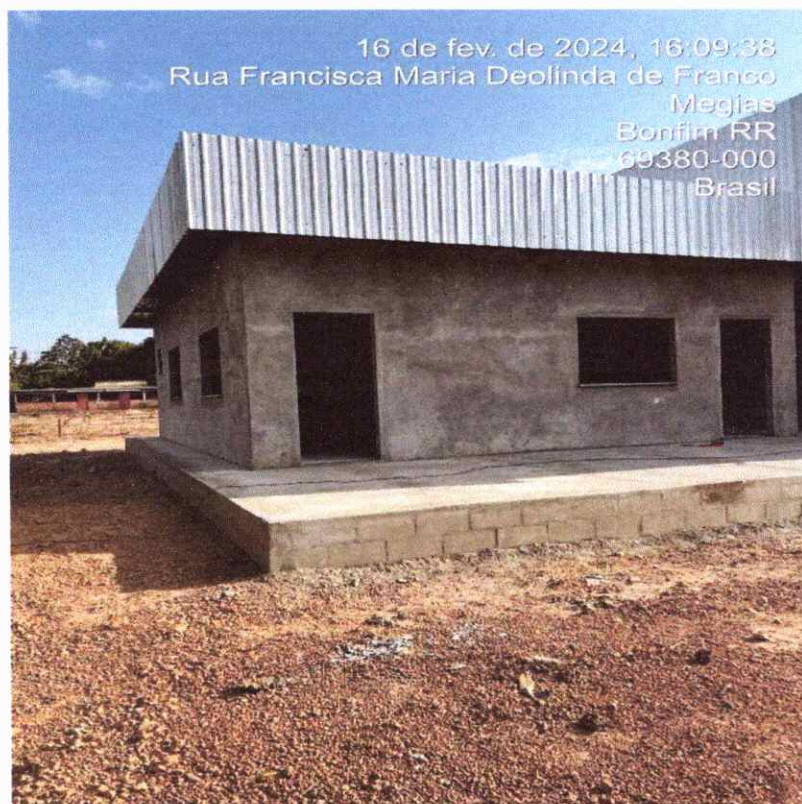
Figura 18: fechamento lateral em telha metálica

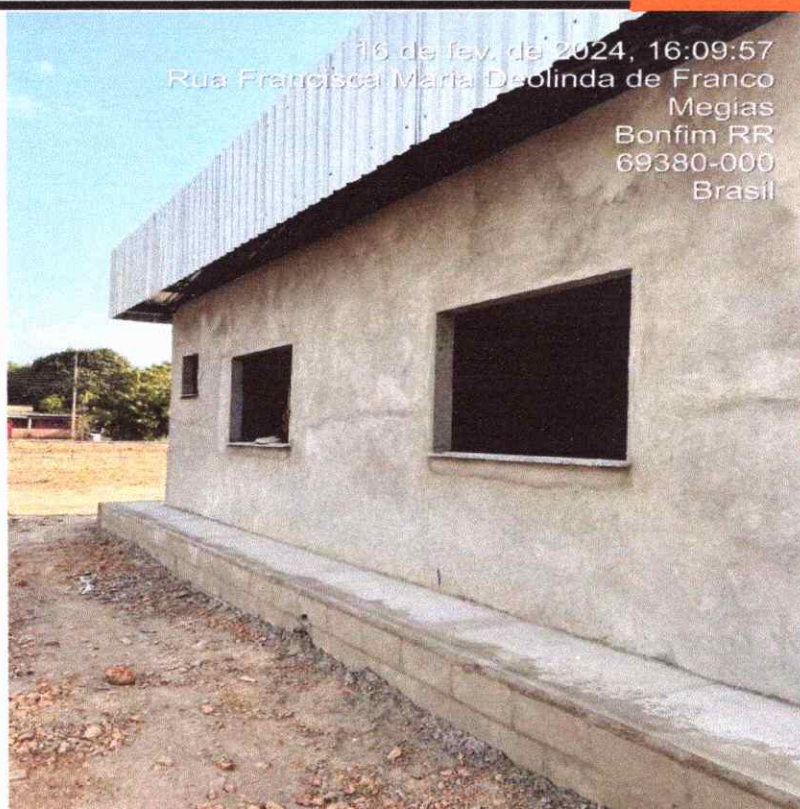
Figura 19: peitoril de granito em janela

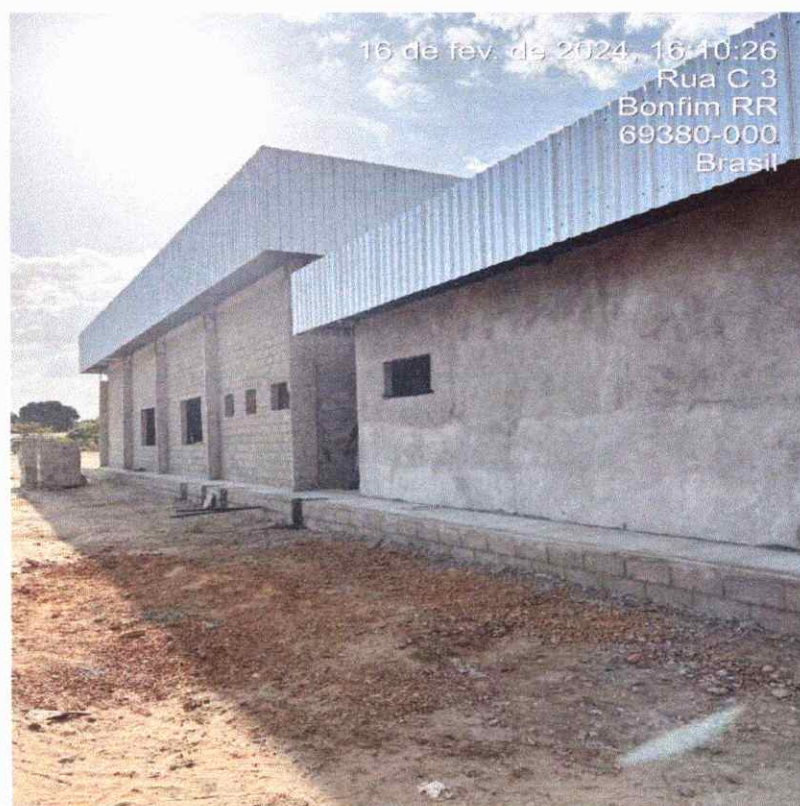
Figura 20: estrutura metálica para fechamento lateral

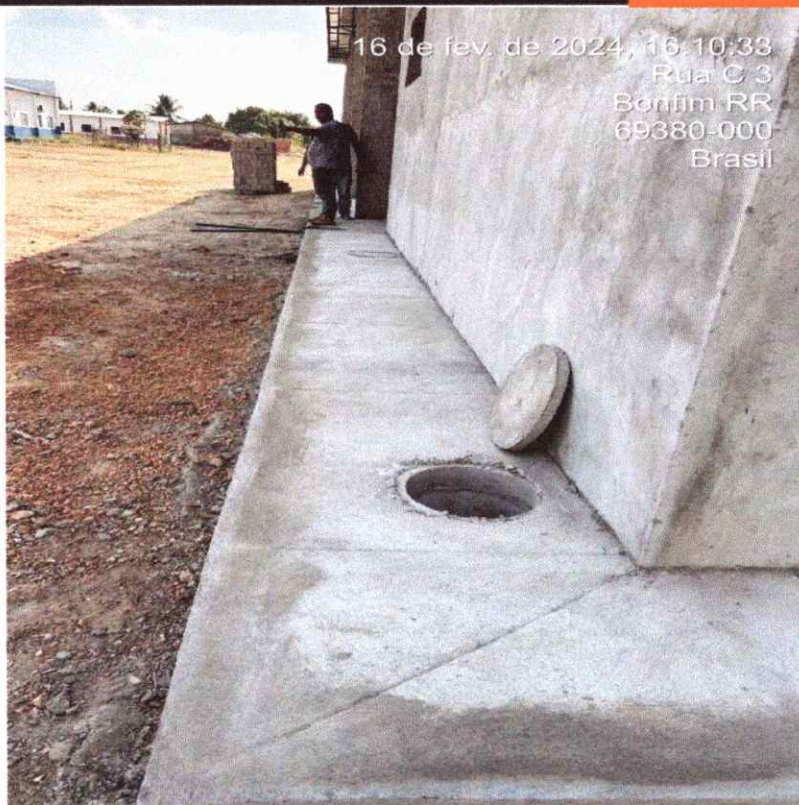
Figura 21: calçada lateral com caixa de passagem

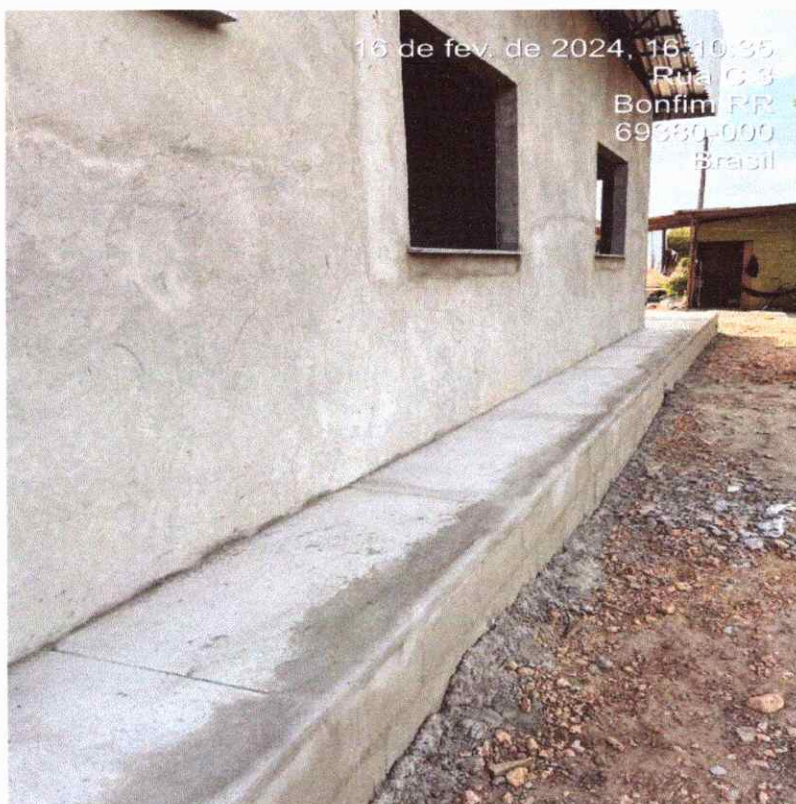
Figura 22: calçada lateral

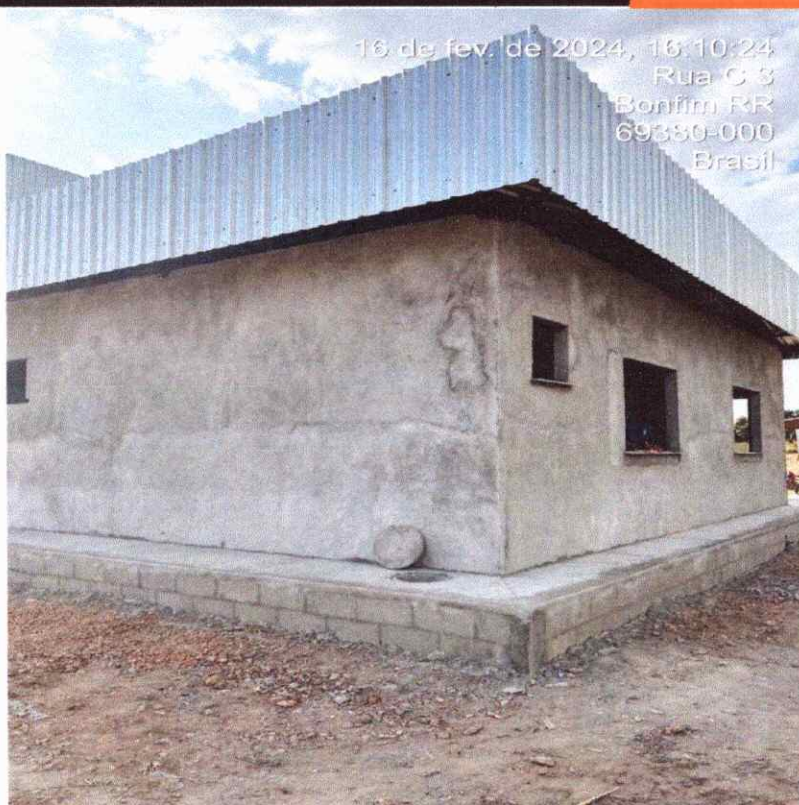
Figura 23: estrutura metálica da parte administrativa

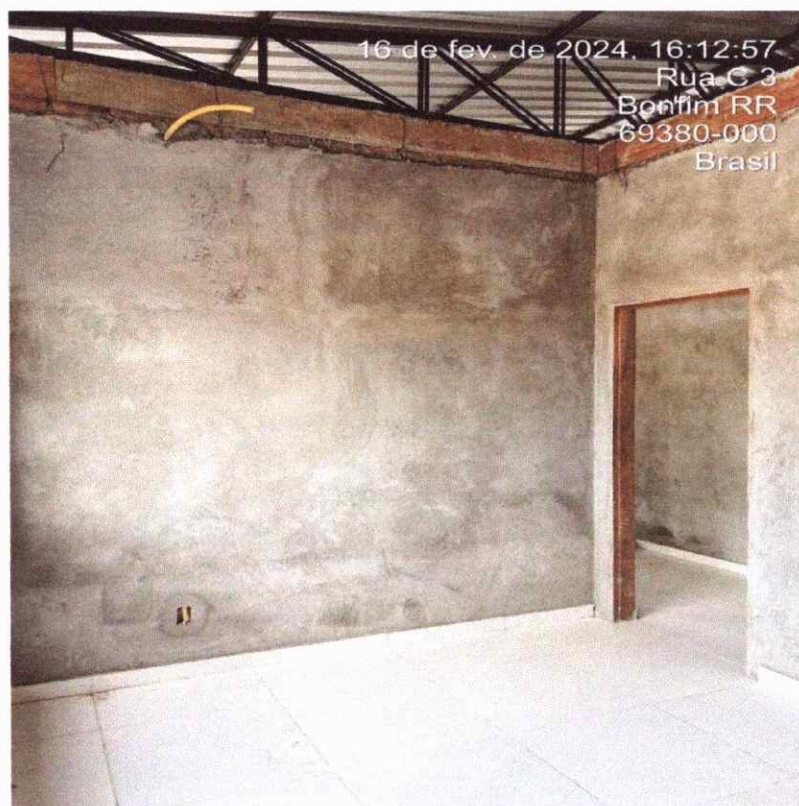
Figura 24: revestimento cerâmico do piso

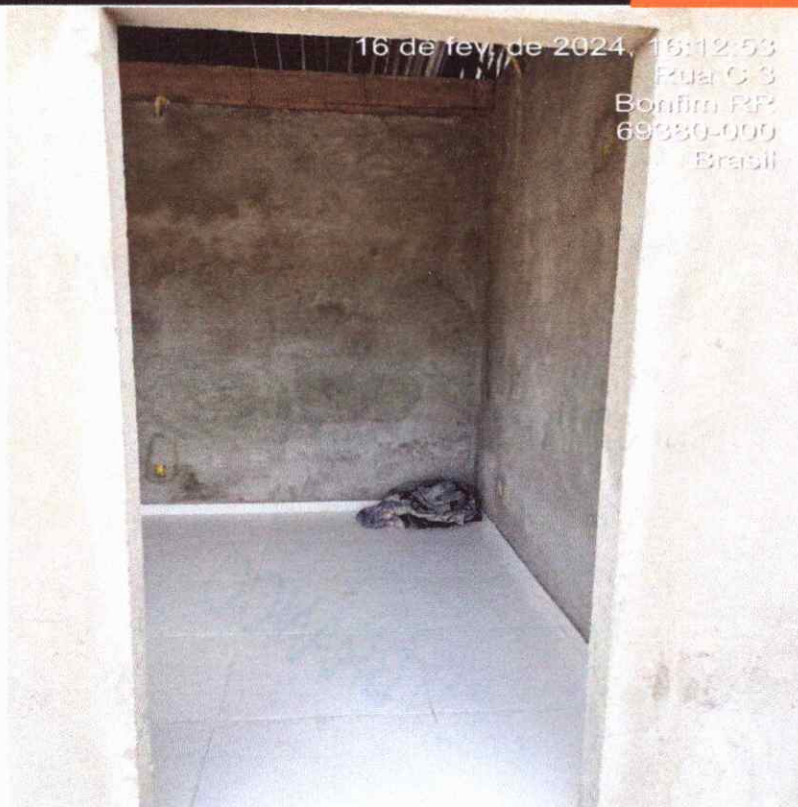
Figura 25: revestimento cerâmico do piso

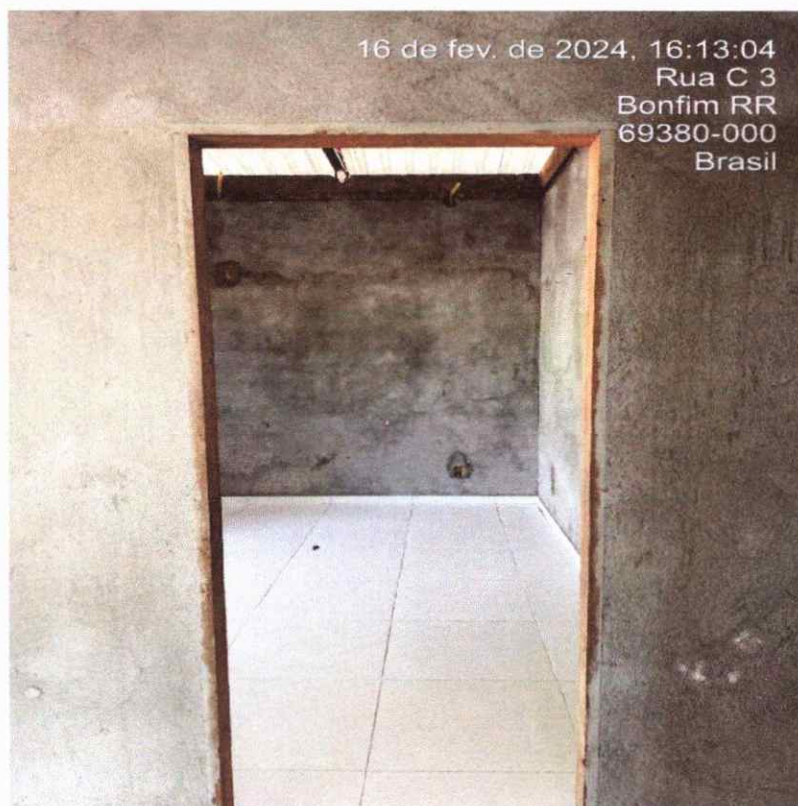
Figura 26: revestimento cerâmico do piso

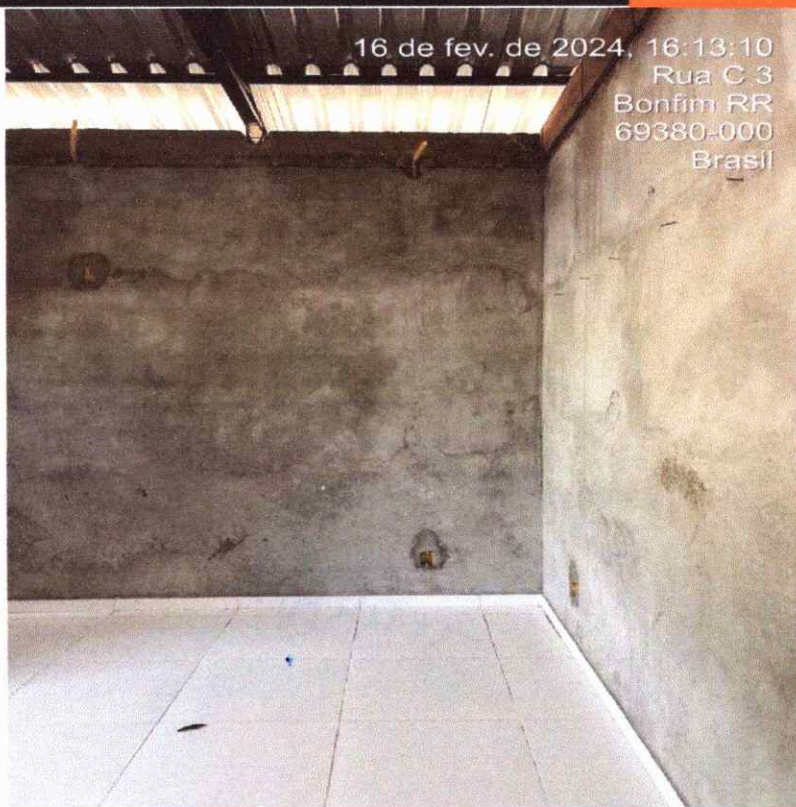
Figura 27: revestimento cerâmico do piso

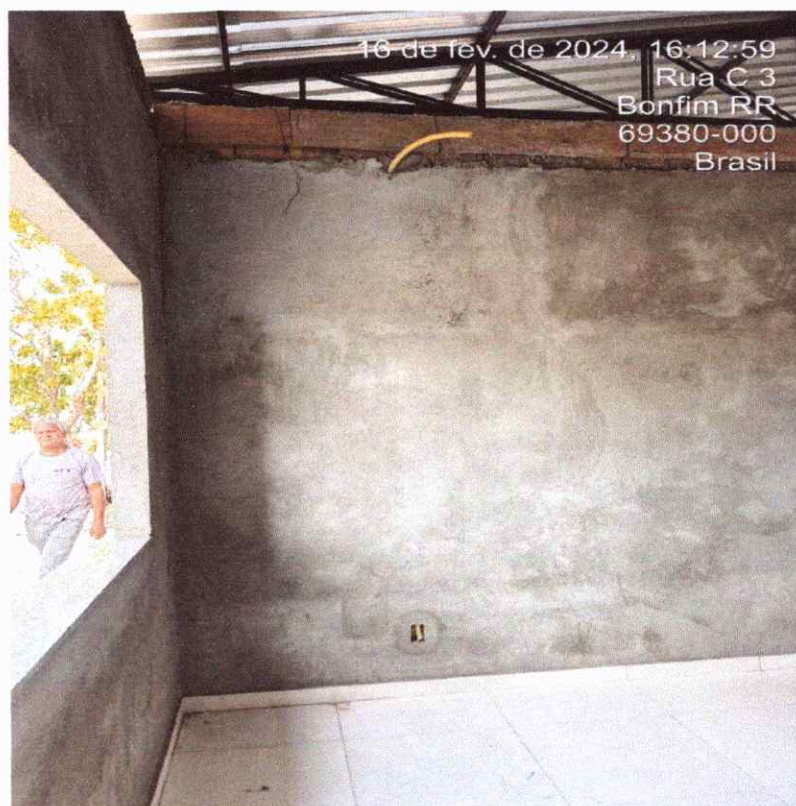
Figura 28: revestimento cerâmico do piso

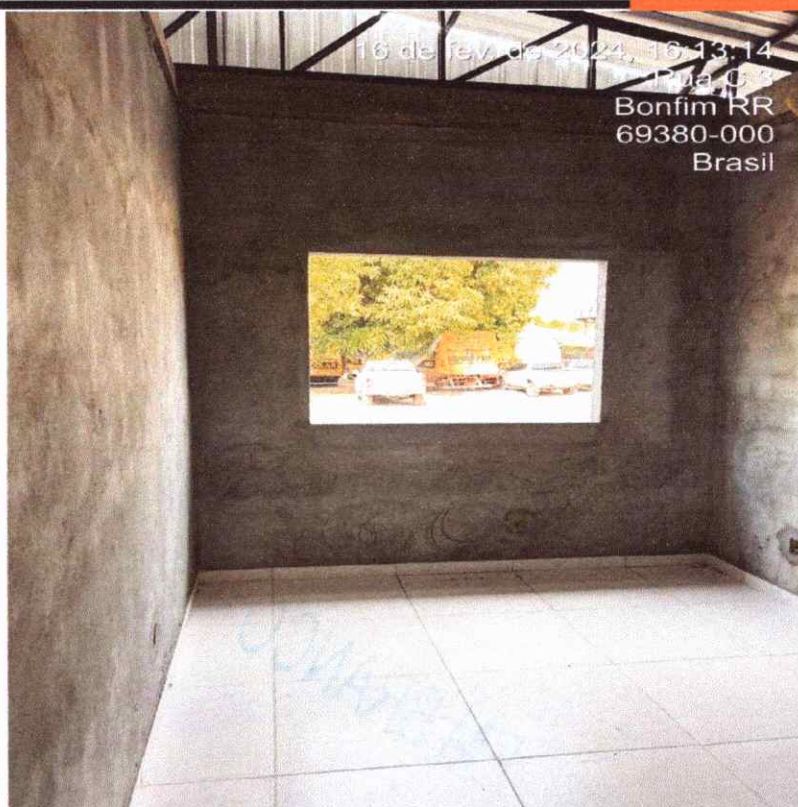
Figura 29: revestimento cerâmico do piso

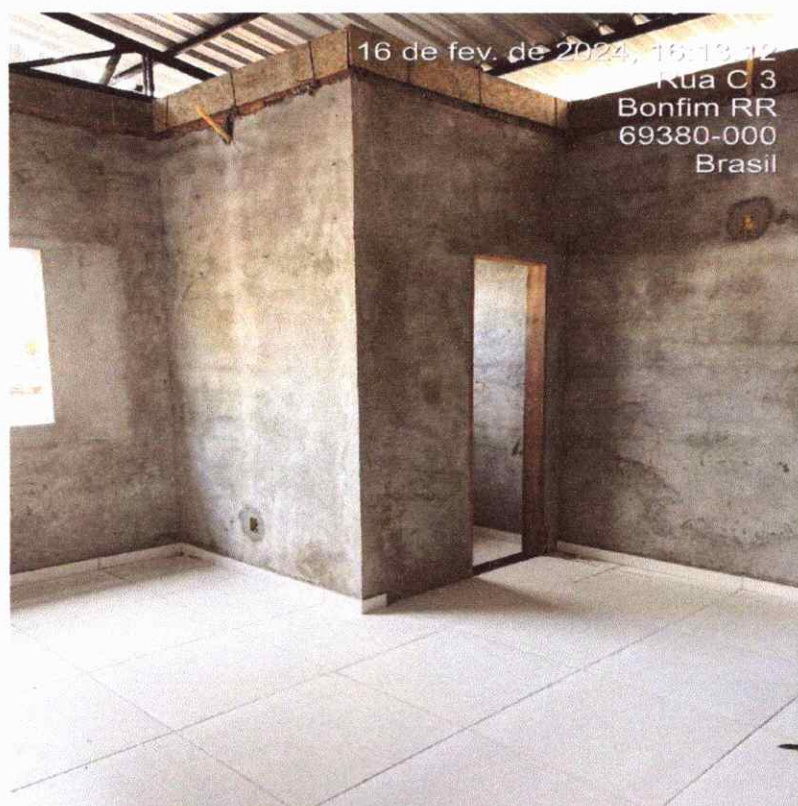
Figura 30: revestimento cerâmico do piso

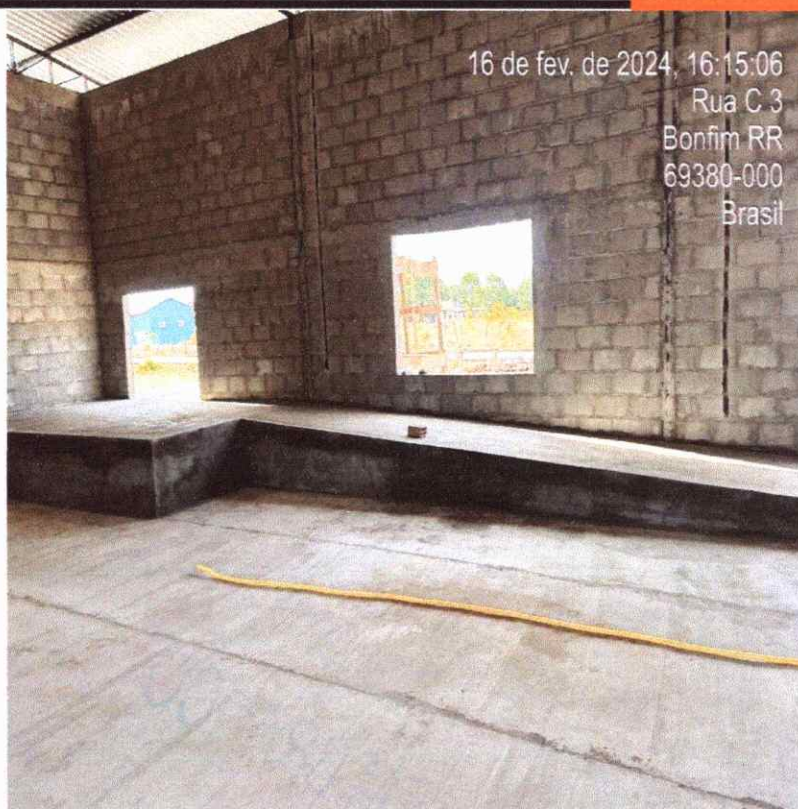
Figura 31: piso em concreto armado do galpão

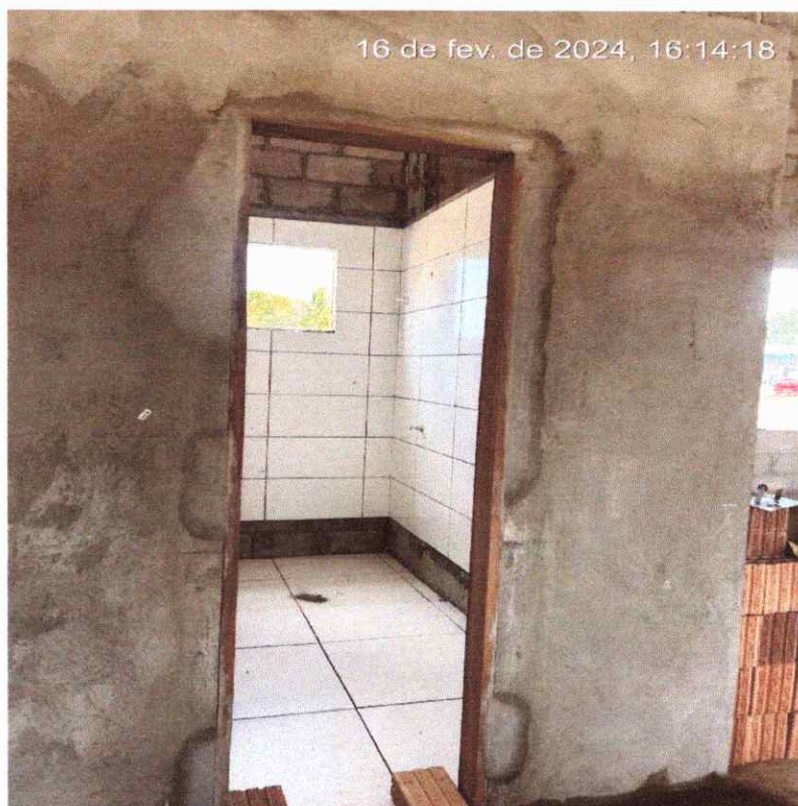
Figura 32: revestimento cerâmico parede e piso dos banheiros do galpão

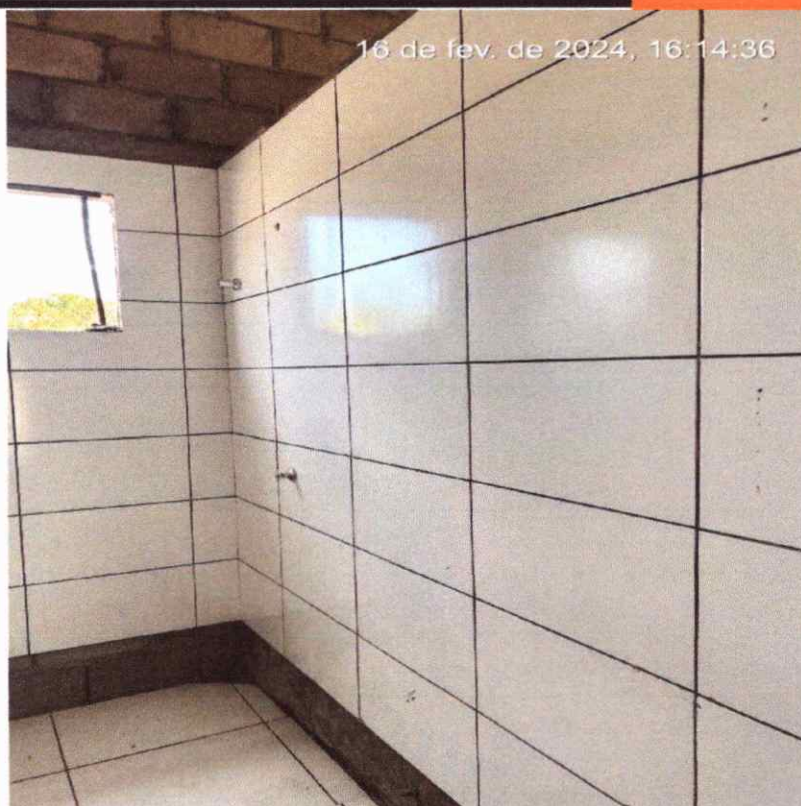
Figura 33: revestimento cerâmico parede e piso dos banheiros do galpão

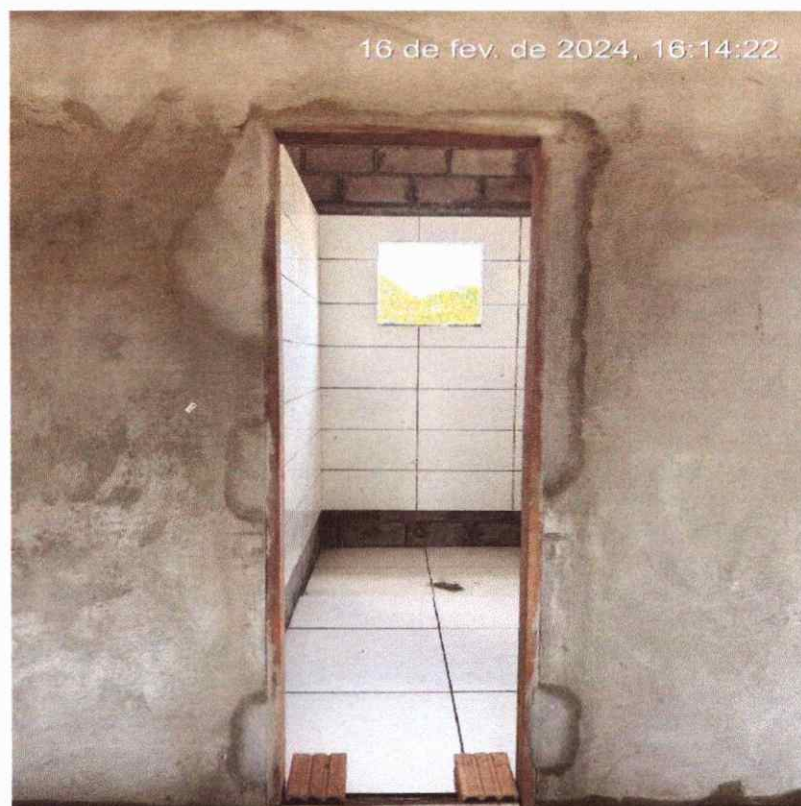
Figura 34: revestimento cerâmico parede e piso dos banheiros do galpão

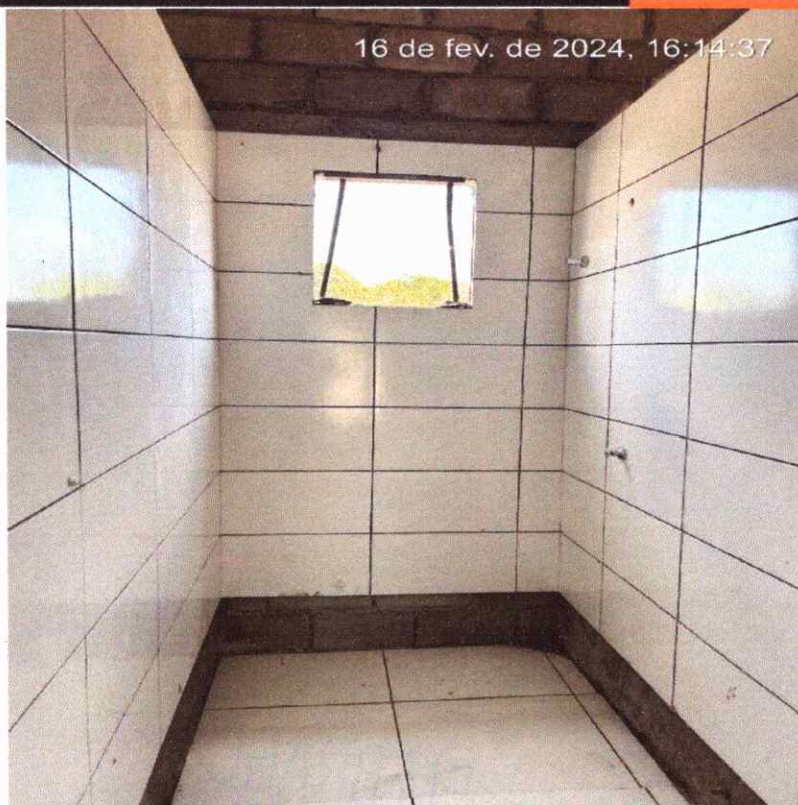
*Figura 35: revestimento cerâmico parede e piso dos banheiros do galpão*
